INSPEKTIONSRAPPORT LEGEPLADS

Grundejerforeningens legeplads
Holmetofte
8270 Højbjerg

12. april 2013

KMC 2013-066

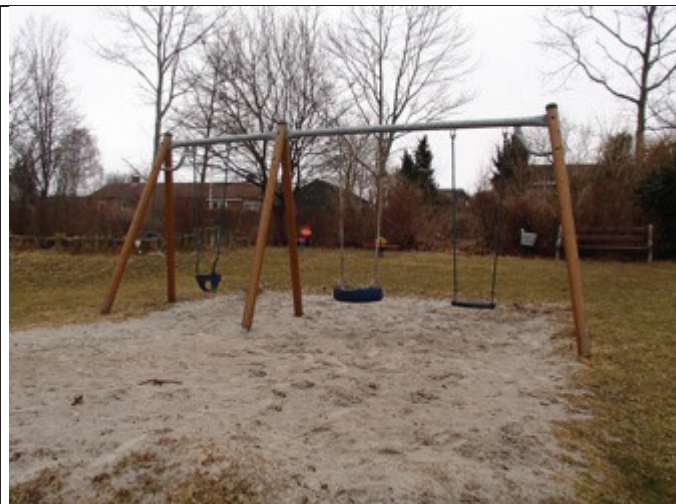
Foto 1.

Der blev ved inspektionen ikke fundet en fyldestgørende mærkning af redskabet.

DS/EN 1176-1 Pkt. 7 Mærkning
DS/EN 1176-2 Pkt. 6 Mærkning

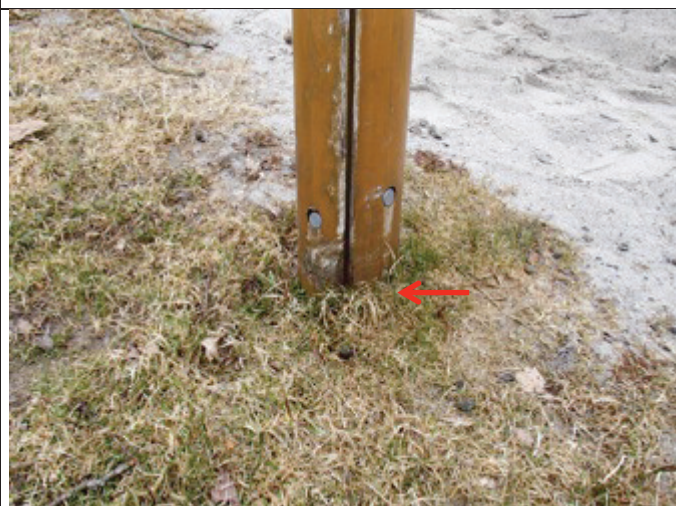
Foto 2.

På inspektionsdagen nåede underlaget op over støbebeslaget og dermed op på træværket. Opfugtning af træværket er der for muligt, men ikke hensigtsmæssig i forhold til risikoen for råd og svamp.

DS/EN 1176-7 Pkt. 8.2.6 Rutinemæssig vedligeholdelse

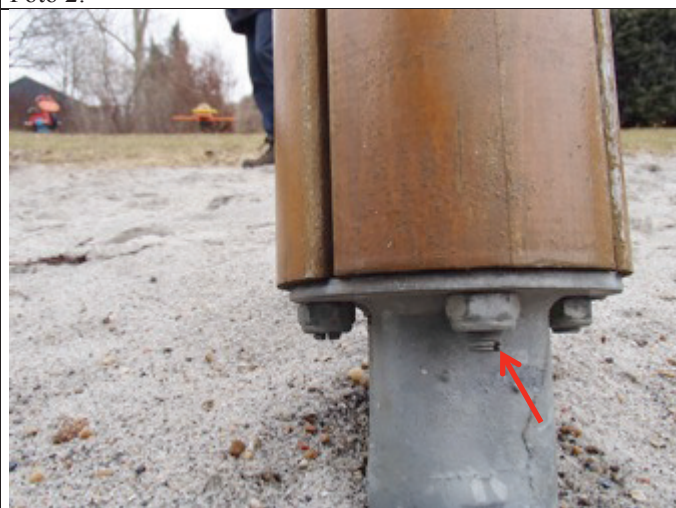
Foto 3.

Der er synlige gevindstykker, som stikker ud fra redskabet. Gevind kan skære børnene eller hænge fast i beklædning. Se også efterfølgende fotos med eksempler.

DS/EN 1176-1 Pkt. 4.2.5 Redskabers finish

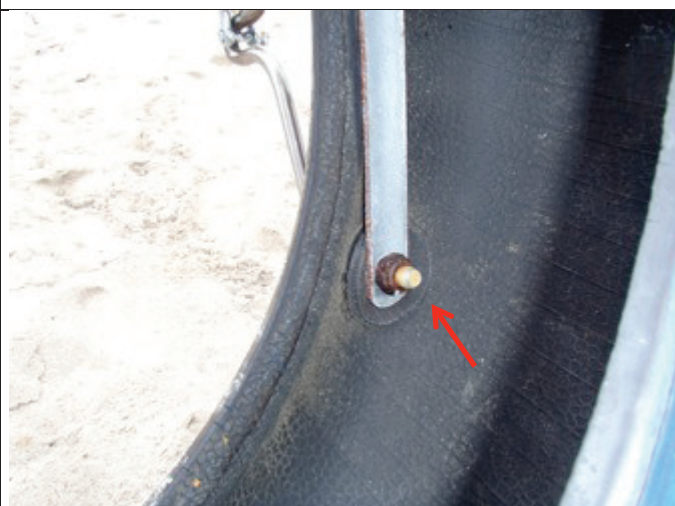
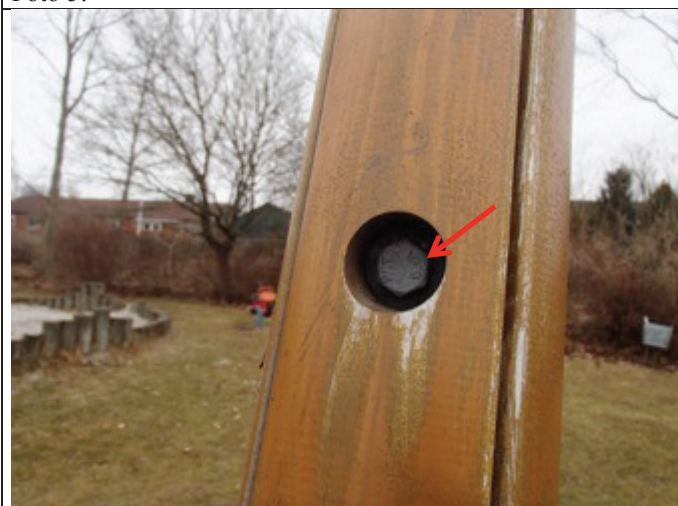
Foto 6.

Der mangler en plastafdækning.

DS/EN 1176-7 Pkt. 8.2.6 Rutinemæssig vedligeholdelse

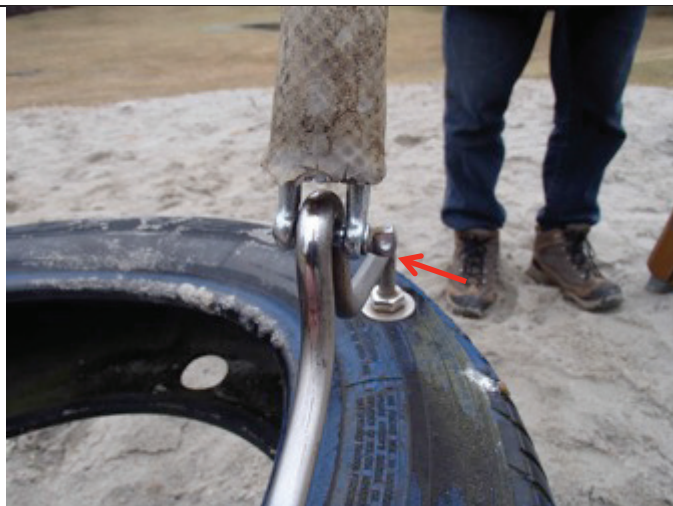
Foto 7.

Redskabet har kanter og afslutninger, som ikke er forskriftsmæssigt afrundede. Skarpe kanter kan være farlige, hvis børn rammer dem.

Kanter skal være afrundede med en radius på min. 3 mm.

DS/EN 1176-1 Pkt. 4.2.5 Redskabers finish

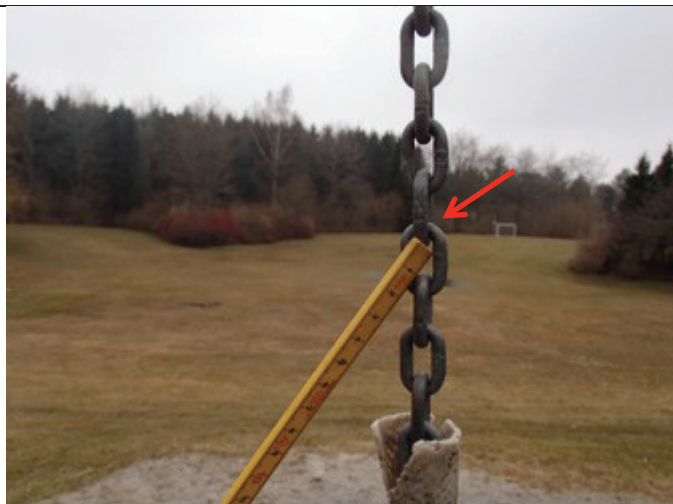
Foto 8.

Kædeled må maks. have en åbning på 8,6 mm målt i en hvilken som helst retning.

DS/EN 1176-1 Pkt. 4.2.13 Kæder

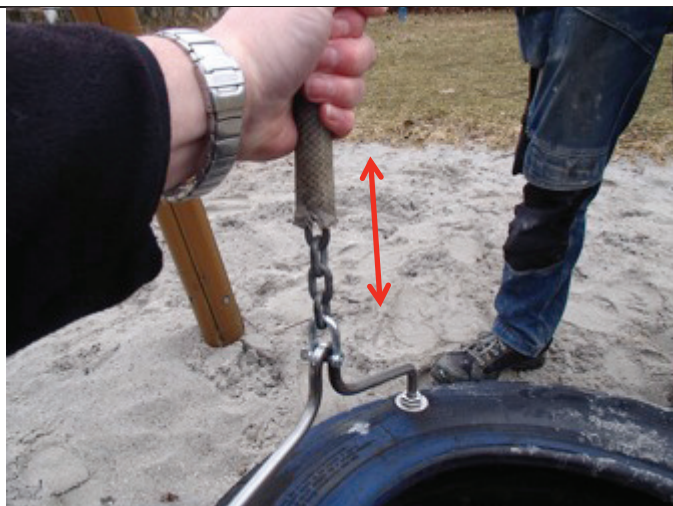
Foto 9.

Der kan opstå farlige situationer, da plasten sidder løs på kæden. Den løse plast giver børnene et usikkert greb.

DS/EN 1176-7 Pkt. 8.2.7 Korrigerende vedligeholdelse

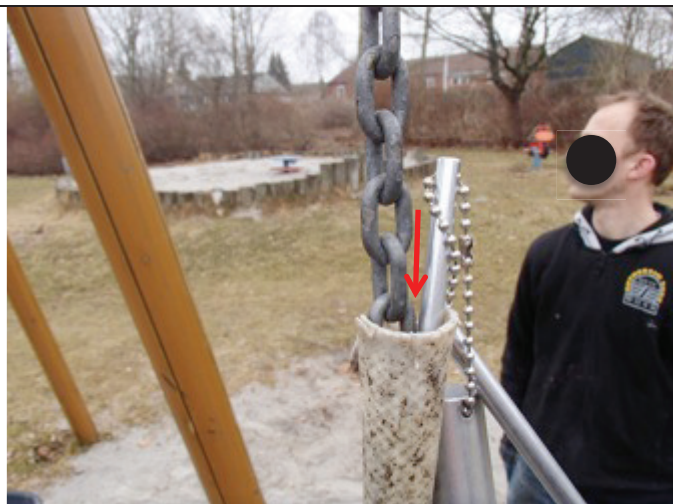
Foto 10.

Der må ikke være åbninger i redskabets frirum mellem 8 og 25 mm i diameter, hvor brugere er udsat for tvungne bevægelser.

DS/EN 1176-1 Pkt. 4.2.7.6 Fastklemning af fingre

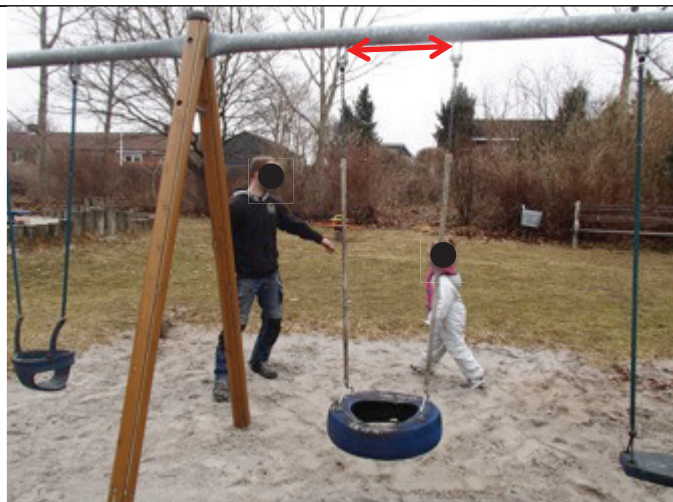
Foto 11.

Gyngesædernes stabilitet lever ikke op til kravene, fordi gyngephængene på overliggeren sidder for tæt. Afstanden mellem de øverste gyngephæng skal være større end bredden på sædet. Afstanden mellem disse ophæng skal min. være 5 % af den længde, der måles fra overkant sæde op til beslagets omdrejningspunkt + bredden på selve gyngesædet.

DS/EN 1176-2 Pkt. 4.4.2 Gyngesæders stabilitet

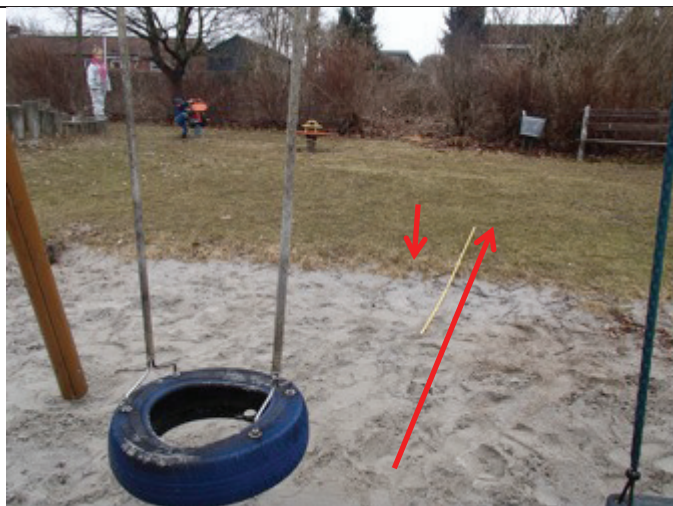
Foto 12.

Børnene kan slå sig, hvis de falder af gyngen, da udstrækningen af underlaget ikke er stor nok. Udstrækningen af underlaget skal min. være gyngens ophæng x 0,867 m + 2,25 m til kantafrænsning (dette gælder på begge sider af gyngen). Dele af faldunderlaget vurderes ikke at have tilstrækkelig god kvalitet.

DS/EN 1176-2 Pkt. 4.10 Stødområde
DS/EN 1177 Pkt. 4.2 Støddæmpning

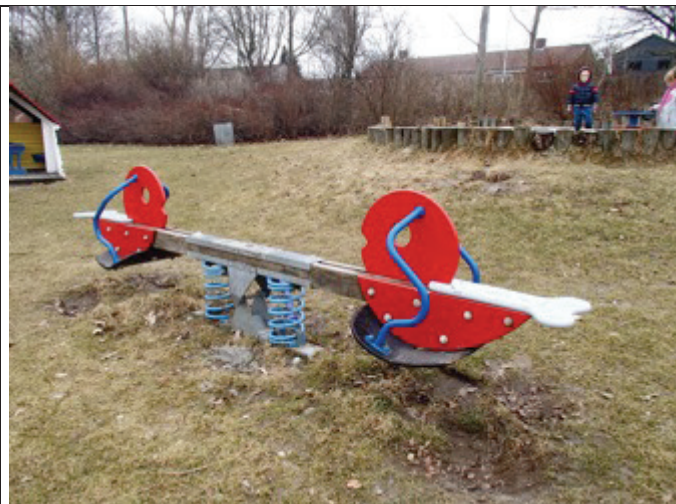
Foto 13.

Der blev ved inspektionen ikke fundet en fyldestgørende mærkning af redskabet.

DS/EN 1176-1 Pkt. 7 Mærkning
DS/EN 1176-6 Pkt. 7 Mærkning

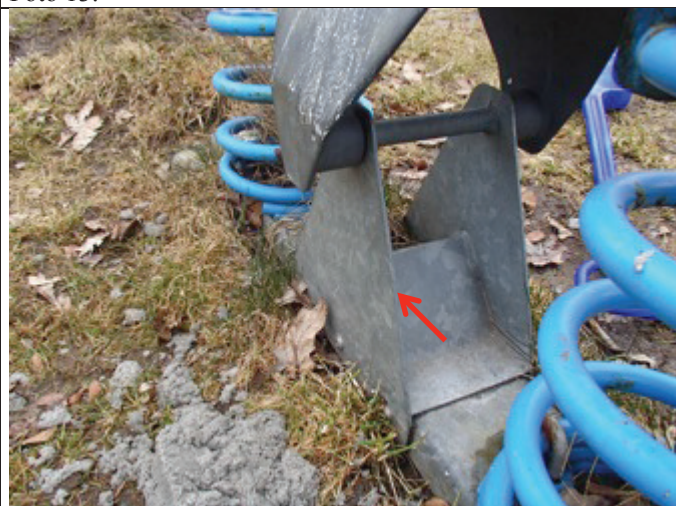
Foto 14.

Redskabet har kanter og afslutninger, som ikke er forskriftsmæssigt afrundede. Skarpe kanter kan være farlige, hvis børn rammer dem.

Kanter skal være afrundede med en radius på min. 3 mm.

DS/EN 1176-1 Pkt. 4.2.5 Redskabers finish

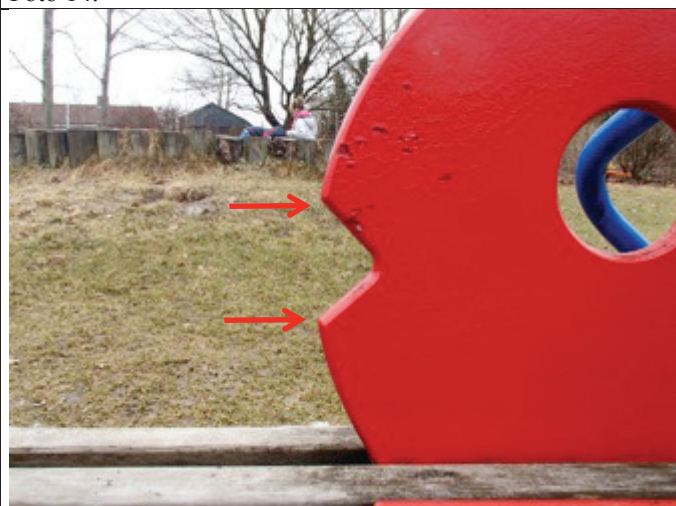
Foto 15.

Ændringer i vipperedskabets hovedprofil skal udføres med en radius på mindst 2 cm.

DS/EN 1176-6 Pkt. 4.9 Profiler

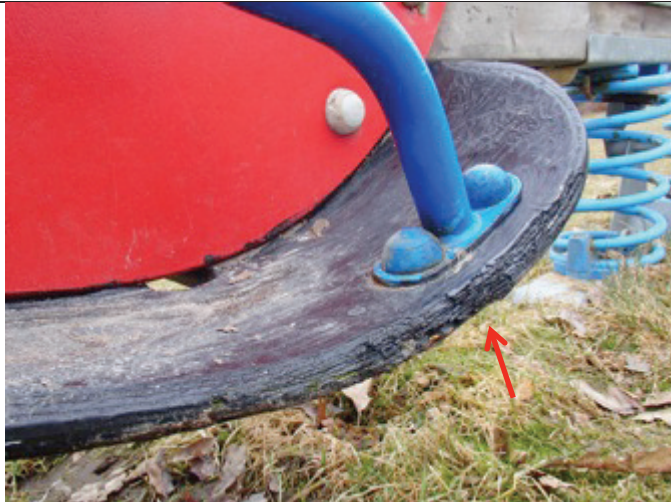
Foto 16.

Børnene risikerer at skære eller stikke sig på grund af redskabets ru overflade. Legeredskaber må ikke have ru overflader, hvorpå børn kan stikke sig, og på den måde få splinter i huden. Se også efterfølgende foto.

DS/EN 1176-1 Pkt. 4.2.5 Redskabers finish
DS/EN 1176-7 Pkt. 8.2.6 Rutinemæssig vedligeholdelse

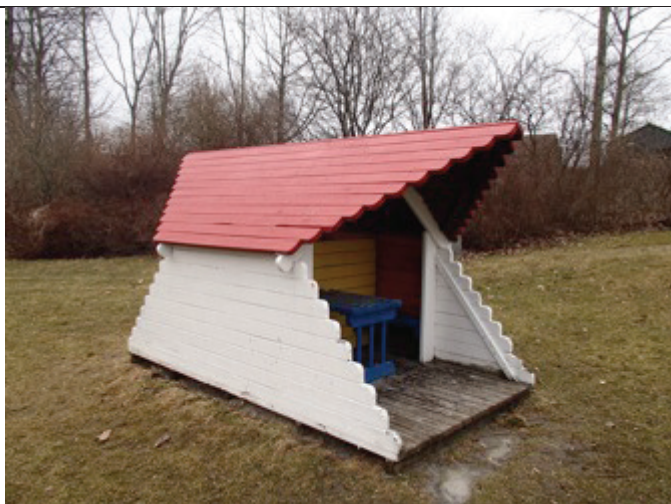
Foto 18.

Der blev ved inspektionen ikke fundet en fyldestgørende mærkning af redskabet.

DS/EN 1176-1 Pkt. 7 Mærkning

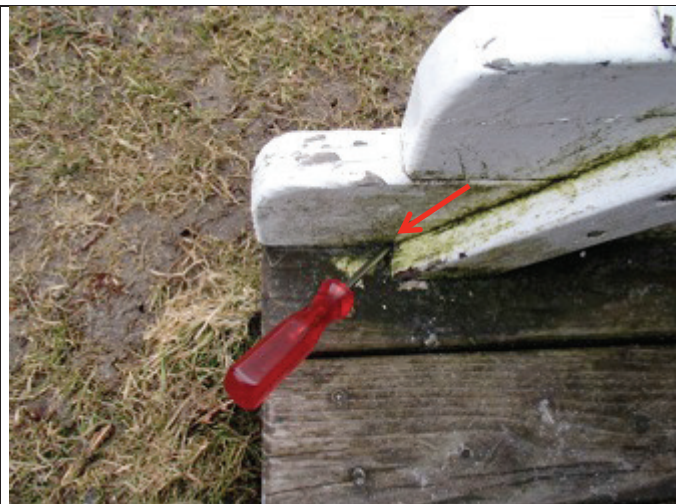
Foto 19.

En skruetrækker kan presses ind i træværket.
Se også efterfølgende fotos.

DS/EN 1176-7 Pkt. 8.2.7 Korrigerende vedligeholdelse

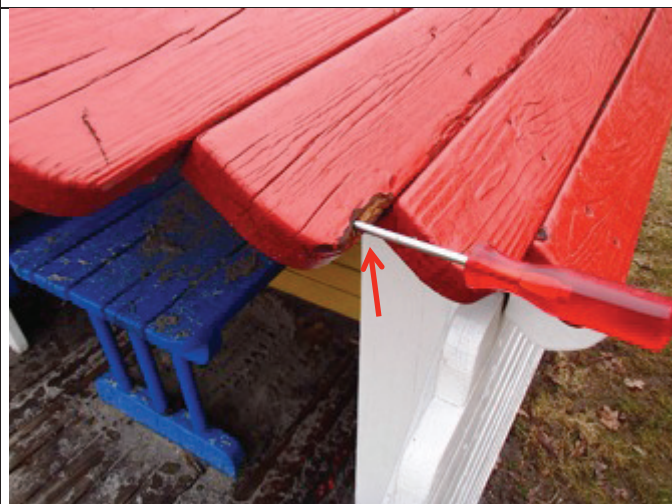
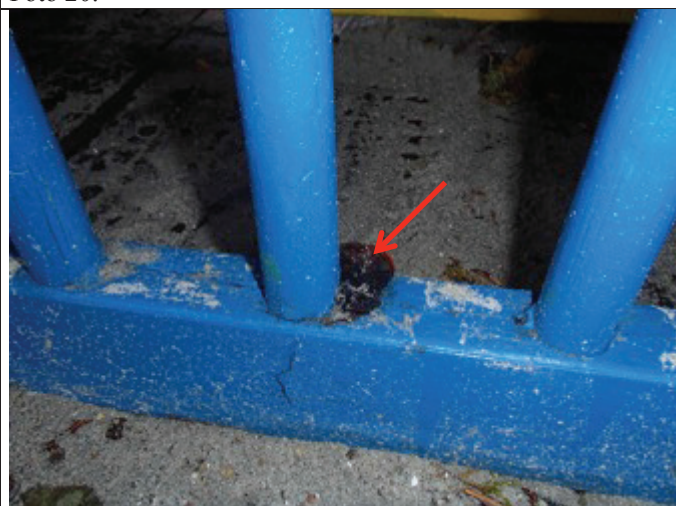
Foto 21.

Der er plantevækst på dele af træværket.
Plantevækst nedbryder træværket.

DS/EN 1176-7 Pkt. 8.2.6 Rutinemæssig vedligeholdelse

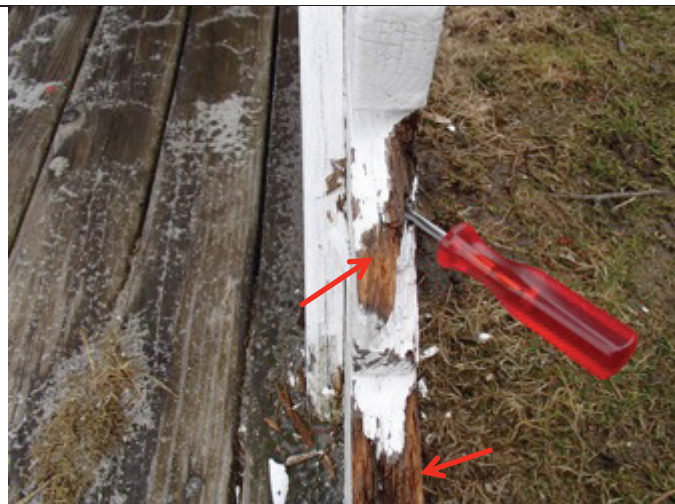
Foto 22.

Børnene risikerer at skære eller stikke sig på grund af redskabets ru overflade.

Legeredskaber må ikke have ru overflader, hvorpå børn kan stikke sig, og på den måde få splinter i huden.

DS/EN 1176-1 Pkt. 4.2.5 Redskabers finish

DS/EN 1176-7 Pkt. 8.2.6 Rutinemæssig vedligeholdelse

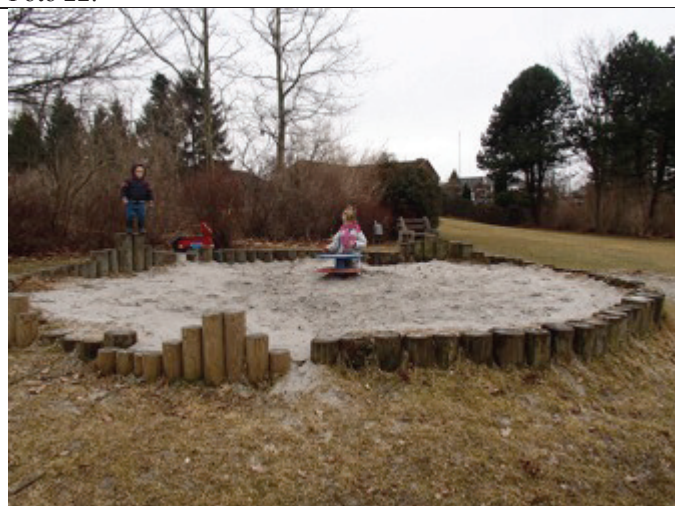
Foto 23.

Der blev ved inspektionen ikke fundet en fyldestgørende mærkning af redskabet.

DS/EN 1176-1 Pkt. 7 Mærkning

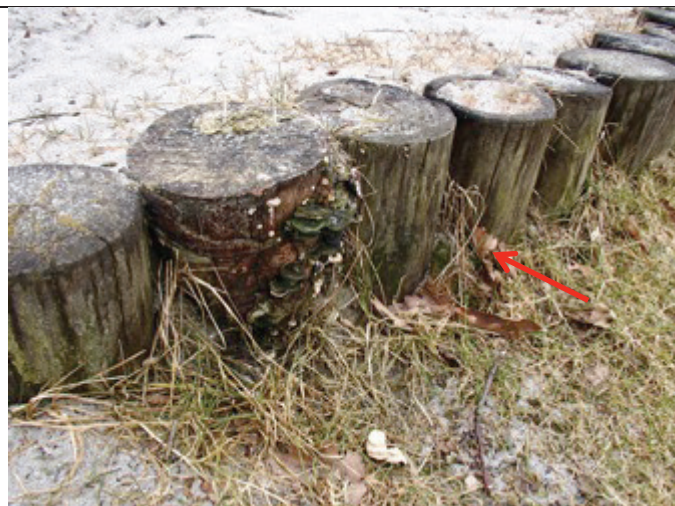
Foto 24.

Træværk er i direkte kontakt med jord. Det bør derfor dokumenteres, at det anvendte træ har tilstrækkelig holdbarhed i henhold til klasse 1 og 2 - anført i 4.2.2 i EN 350-2:1994.

DS/EN 1176-1 Pkt. 4.1.3 a, Træ og lignende produkter

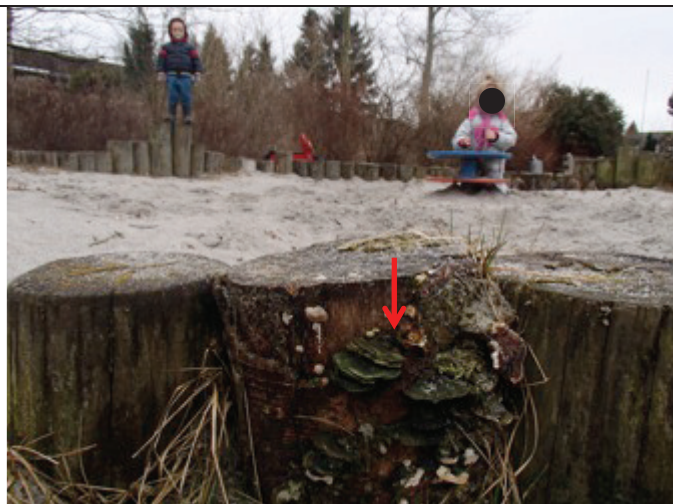
Foto 25.

Der er plantevækst på dele af træværket.
Plantevækst nedbryder træværket.

DS/EN 1176-7 Pkt. 8.2.6 Rutinemæssig vedligeholdelse

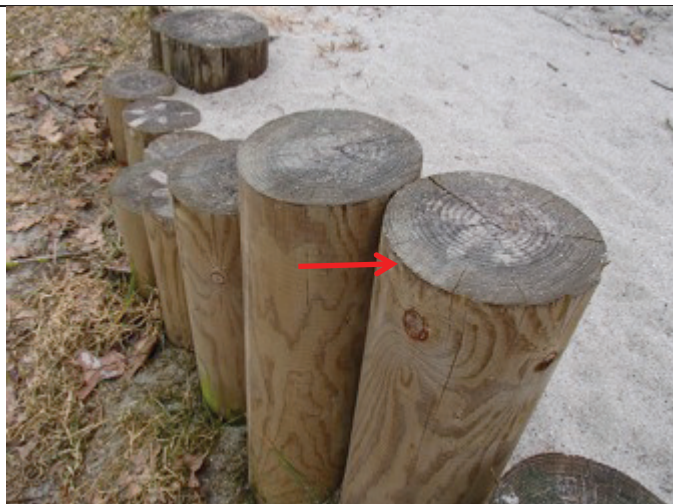
Foto 26.

Redskabet har kanter og afslutninger, som ikke er forskriftsmæssigt afrundede. Skarpe kanter kan være farlige, hvis børn rammer dem.
Kanter skal være afrundede med en radius på min. 3 mm.

DS/EN 1176-1 Pkt. 4.2.5 Redskabers finish

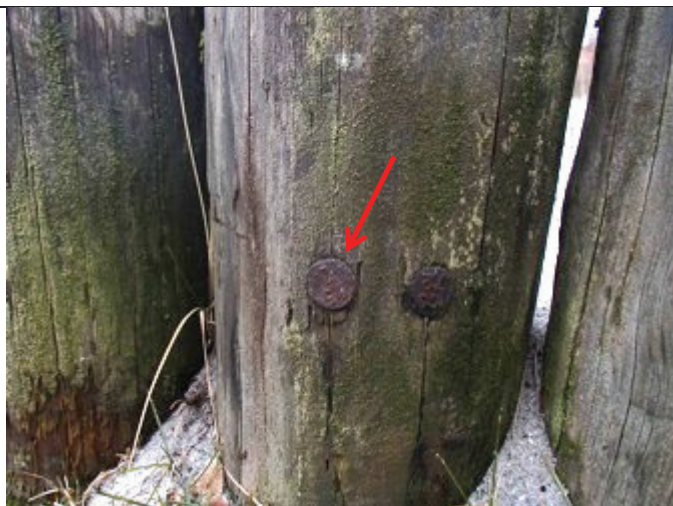
Foto 27.

Er der her tale om ældre telefonstolper, er de imprægneret med materialer, der kan være sundhedsskadelige for børnene.
De bør ikke anvendes på en legeplads.

DS/EN 1176-1 Pkt. 4.1.6 Farlige stoffer

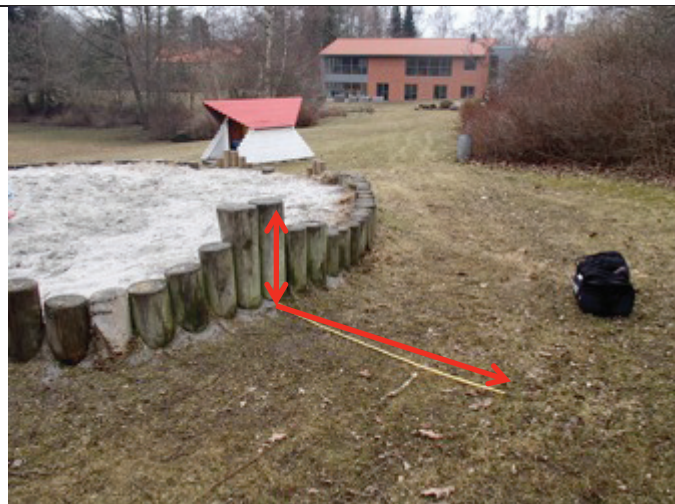
Foto 28.

Under legeredskaber og redskabsdele med en fri faldhøjde på mere end 60 cm skal der være et støddæmpende faldunderlag. Udstrækning af dette faldunderlag skal min. være 1,5 m. Græs har ikke nødvendigvis de fornødne støddæmpende egenskaber hele året.

DS/EN 1177 Pkt. 4.2 Støddæmpning
DS/EN 1176-1 Pkt. 4.2.8.1.3 Stødområdets dimensioner

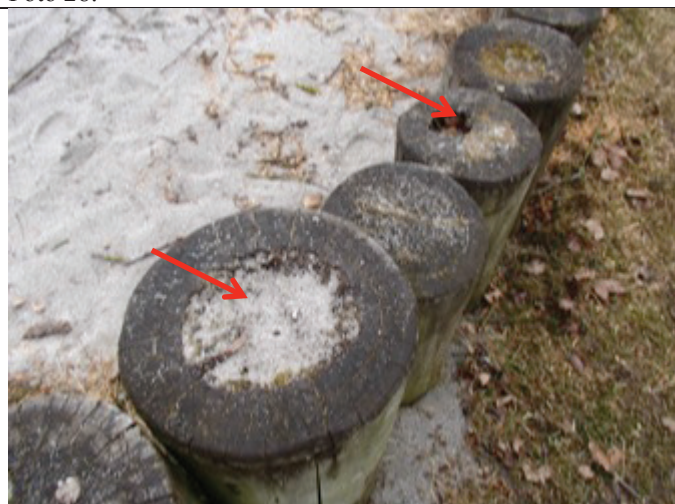
Foto 29.

Flere af stolperne er ved at være nedbrudt. Børnene risikerer at skære eller stikke sig på grund af redskabets ru overflade. Legeredskaber må ikke have ru overflader, hvorpå børn kan stikke sig, og på den måde få splinter i huden.

DS/EN 1176-1 Pkt. 4.2.5 Redskabers finish
DS/EN 1176-7 Pkt. 8.2.7 Korrigerende vedligeholdelse

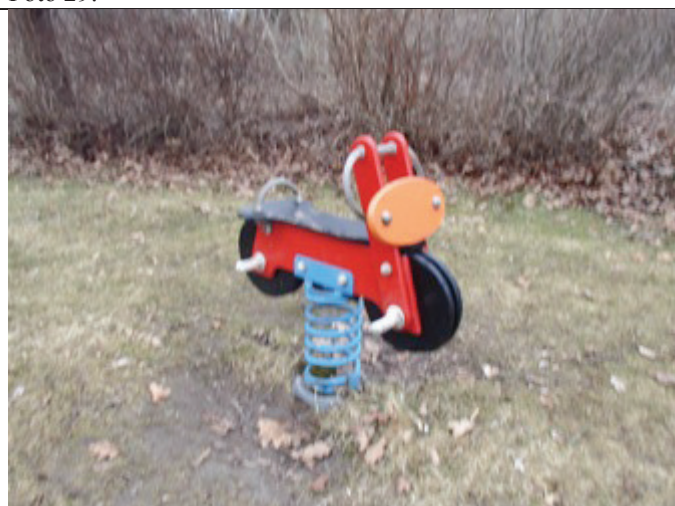
Foto 30.

Der blev ved inspektionen ikke fundet en fyldestgørende mærkning af redskabet.

DS/EN 1176-1 Pkt. 7 Mærkning
DS/EN 1176-6 Pkt. 7 Mærkning

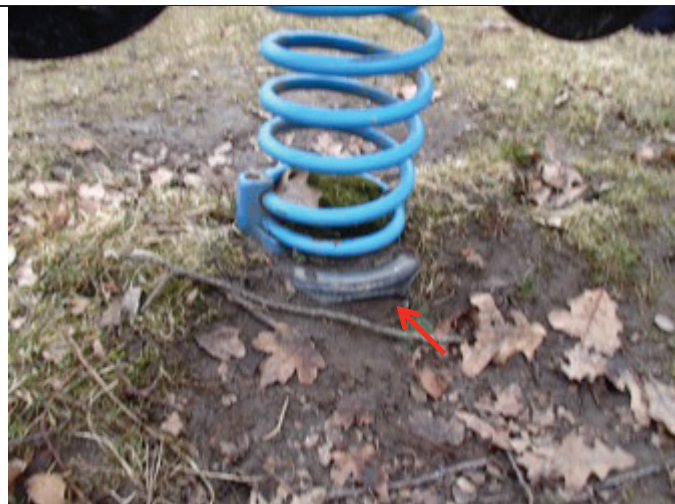
Foto 31.

Redskabet har kanter og afslutninger, som ikke er forskriftsmæssigt afrundede. Skarpe kanter kan være farlige, hvis børn rammer dem.

Kanter skal være afrundede med en radius på min. 3 mm.

DS/EN 1176-1 Pkt. 4.2.5 Redskabers finish

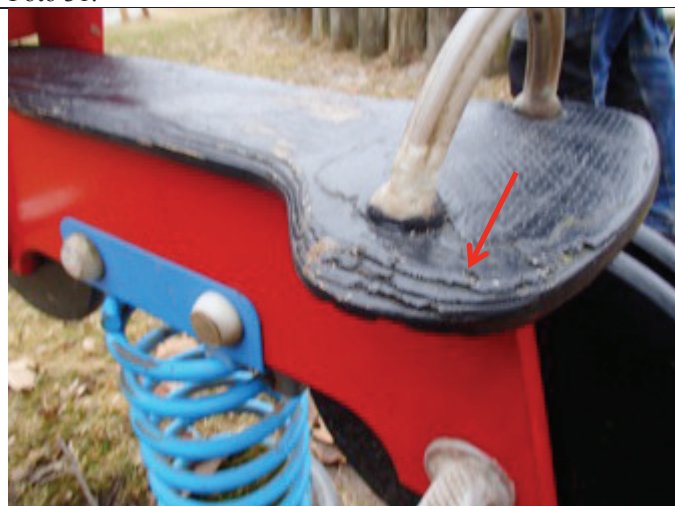
Foto 32.

Børnene risikerer at skære eller stikke sig på grund af redskabets ru overflade.

Legeredskaber må ikke have ru overflader, hvorpå børn kan stikke sig, og på den måde få splinter i huden.

DS/EN 1176-1 Pkt. 4.2.5 Redskabers finish

DS/EN 1176-7 Pkt. 8.2.6 Rutinemæssig vedligeholdelse

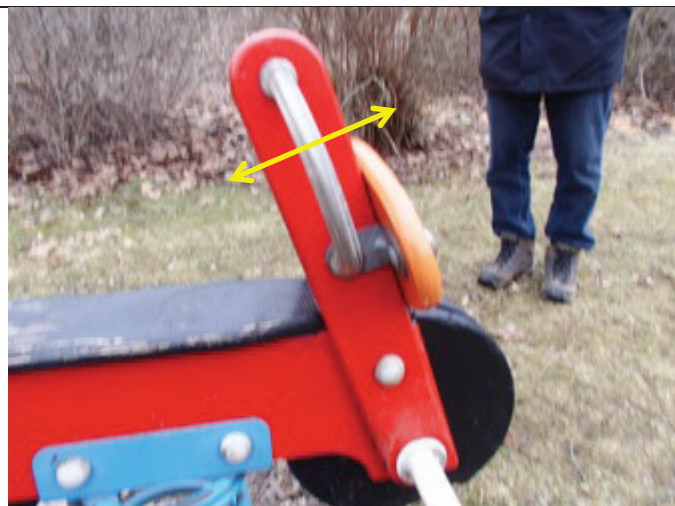
Foto 33.

Den viste del sidder løs.

DS/EN 1176-7 Pkt. 8.2.6 Rutinemæssig vedligeholdelse

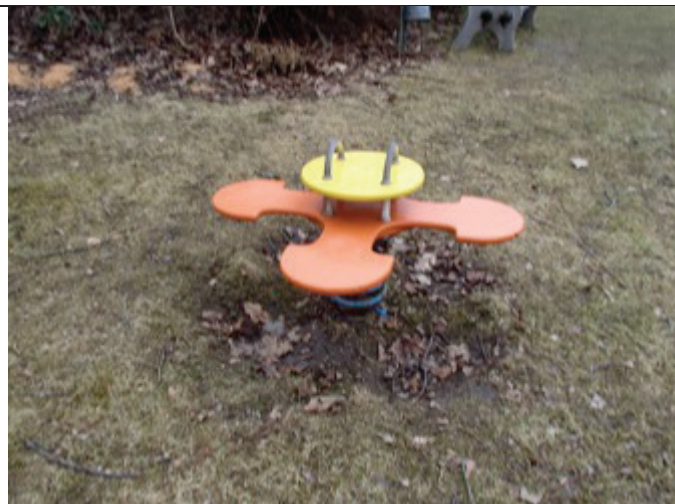
Foto 34.

Der blev ved inspektionen ikke fundet en fyldestgørende mærkning af redskabet.

DS/EN 1176-1 Pkt. 7 Mærkning
DS/EN 1176-6 Pkt. 7 Mærkning

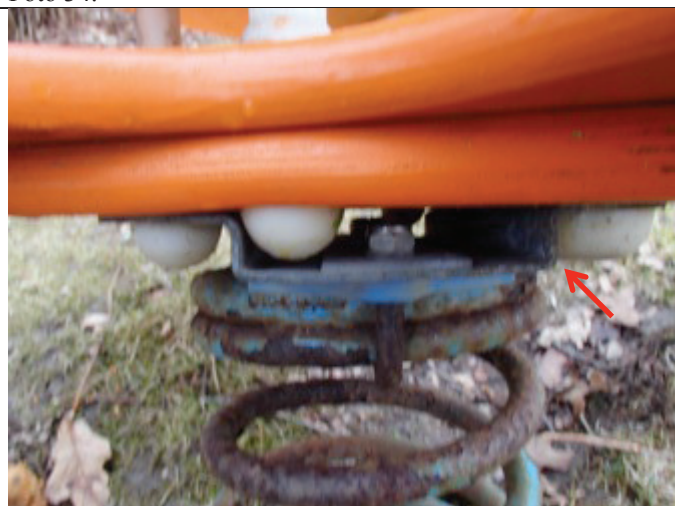
Foto 35.

Redskabet har kanter og afslutninger, som ikke er forskriftsmæssigt afrundede. Skarpe kanter kan være farlige, hvis børn rammer dem.

Kanter skal være afrundede med en radius på min. 3 mm.

DS/EN 1176-1 Pkt. 4.2.5 Redskabers finish

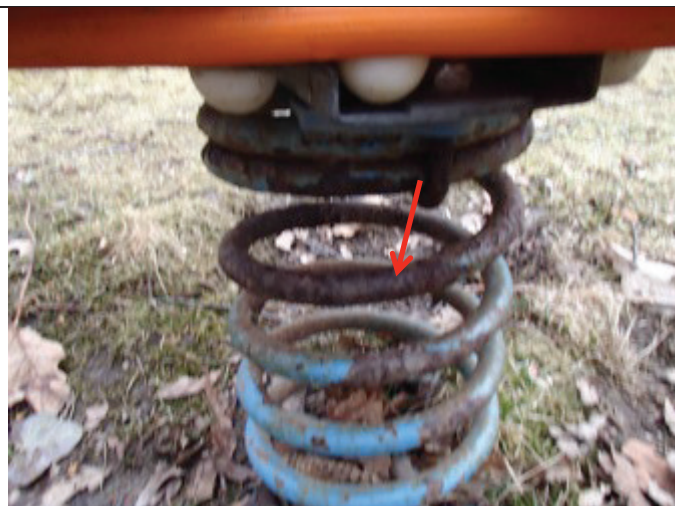
Foto 36.

Metaller skal være bestandige overfor vejrligets påvirkning. Den viste fjeder er rusten.

DS/EN 1176 Pkt. 4.1.4 Metaller

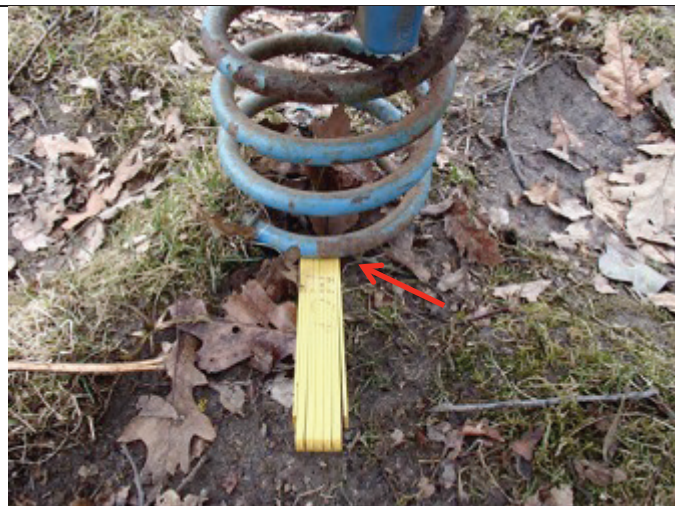
Foto 37.

Der er risiko for, at børnene kan komme i klemme mellem redskab og terræn.

DS/EN 1176-6 Pkt. 4.10 Fastklemning
